MEHĀNISKĀ STIPRINĀŠANA

*akmeņu rotājumi
metālā*

PRODUKTA PĀRSKATS

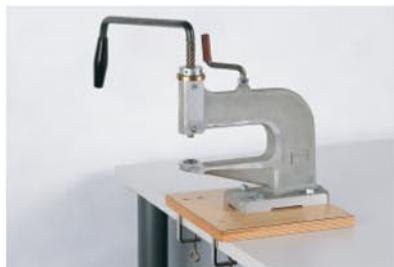
Skrūvējamā Rokas Prese ļauj viegli piestiprināt produktus. Citas rokas un kāju darbināmās preses arī ir piemērotas kristāla produktu stiprināšanai.

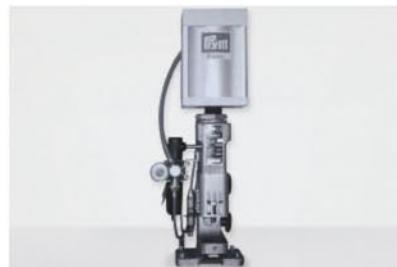
Pusautomātiskā stiprināmā mašīna. Šī mašīna padara iespējamu ātru CRYSTALLIZED™ - Swarovski Elementu stiprināšanu.

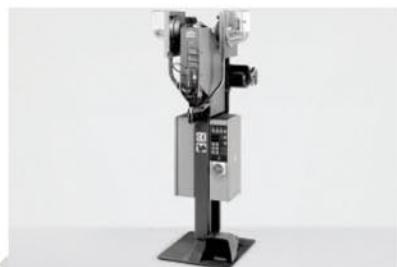
Dažus CRYSTALLIZED™ - Swarovski Elementus var stiprināt, izmantojot automātisko stiprināšanas mašīnu. Šajā procesā ir jāpieregulē mašīnas padeve, pielāgojot to attiecīgajam stiprināmajam produktam.

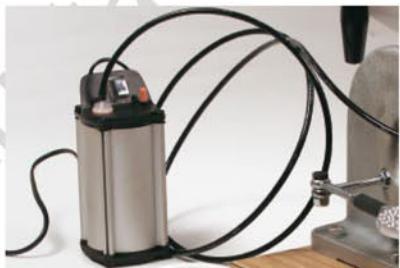
Vakuumsūknis SP 302 SL-V ar silikona cauruli
Art. 9040/022, Sist.Nr. 650417

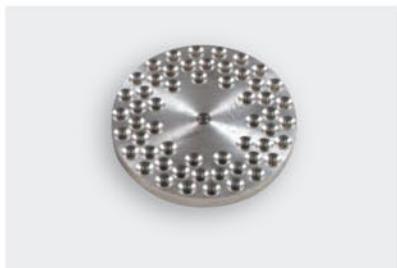
Rotējošais kniežu kartridzs visiem Kniežu
veidiem Art. 9040/002, Sist.Nr. 123672

Kniežu kartridža (Art. 9040/002, Sist.Nr. 123672) un Rāmja (Art. 9040/009, Sist.Nr. 256917) lietošana atvieglo Kniežu stiprināšanu. Izmantojot palīgierīces, process ir ļoti vienkāršs. Ja nesējmateriāls ir pārāk biezs vai izmantojams vairākos slāņos, pirms Kniedes stiprināšanas, ieteicams nesējmateriālā izspiest caurumu.

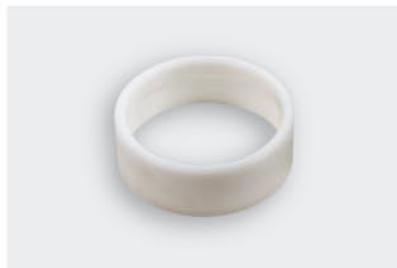
Rāmis kniežu kartridžam
Art. 9040/009, Sist.Nr. 256917

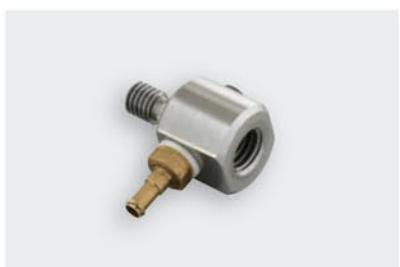
Vakuuma Adapters
Art. 9040/023, Sist.Nr. 650418

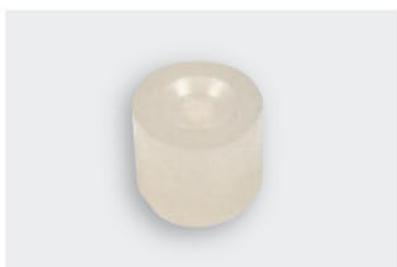
Rezerves detaļa Augšējai Klišejai (Kniežu)
Art. 9040/008, 9040/062, 9070/008, 9040/066

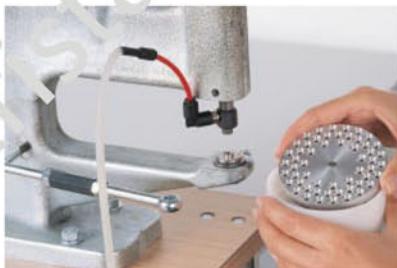
1 Levietojiet rotējošo kartridžu rāmī

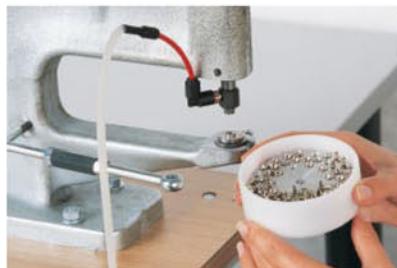
2 Viegli iekratiet Kniedes kartidža caurumos

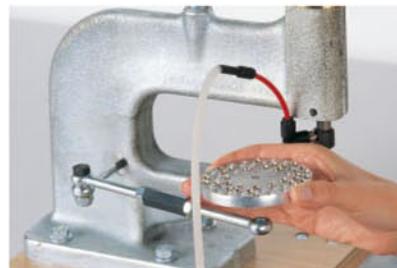
3 Ielicet kartridžu ar Kniedēm preses kartridža turētājā

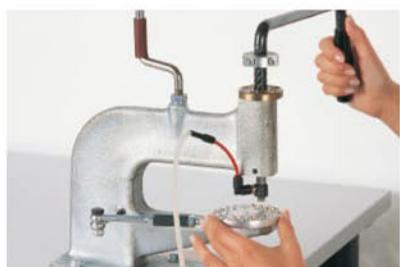
4 Kniežes tiek paceltas ar pievienotā
vakuumsūkņa palīdzību

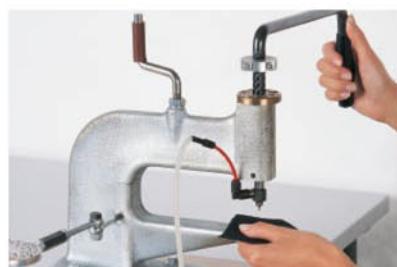
5 Novietojiet vēlamajā vietā nesējmateriālu
un veiciet Kniedes piestiprināšanu.
